# 住宅診断書

お客様名 : XXXXXXXXXX  
物件所在地 : 松本市沢村3丁目704番12  
(住居表示) :  
構造 : 木造軸組み工法  
階数 : 鋼板葺き 二階建  
築年数 : 築 約 24 年 (平成 9 年 8 月 新築)  
床面積 : 1階 109.05㎡  
2階 68.35㎡  
延べ床面積 : 177.40㎡  
点検日時 : 令和3年 8月 10日 13:30~17:00(3.5時間)  
天候 : 晴れ

報告書作成年月日	2021年8月27日
点検担当者	武藤 正義
点検企業名	ISAI建築士事務所 長野県安曇野市穂高3142-2 TEL 0263-82-9685
保有資格	既存住宅状況調査技術者 第02202000051号

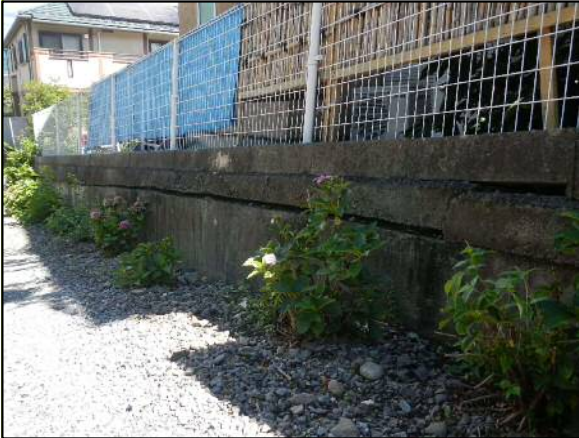
- ・敷地内で蟻害が発生している様子は見受けられませんでした。
- ・基礎に最大3mmのひび割れ(亀裂)がありました。(打ち継ぎ部分)
- ・基礎の配筋が確認できました。
- ・ウッドデッキが腐朽し破損していました。
- ・敷地北側の擁壁に亀裂が生じていました。

敷地内蟻害や基礎立ち上がりのひび割れは早期発見し処理を行うことで、住まいを長持ちさせる効果があります。基礎コンクリート躯体を打ち継いでいる部分がありましたが、深く広い亀裂が生じており、コンクリートの接着はなくなっていると思われます。樹脂注入工法等による補修をお奨めいたします。

また、敷地北側の擁壁が打ち継ぎ部分で分離し、大きな亀裂が生じ、フェンスと共に傾いていました。駐車場北側の擁壁にも大きなひび割れが見受けられましたので、補修よりも作り直しをお奨めいたします。

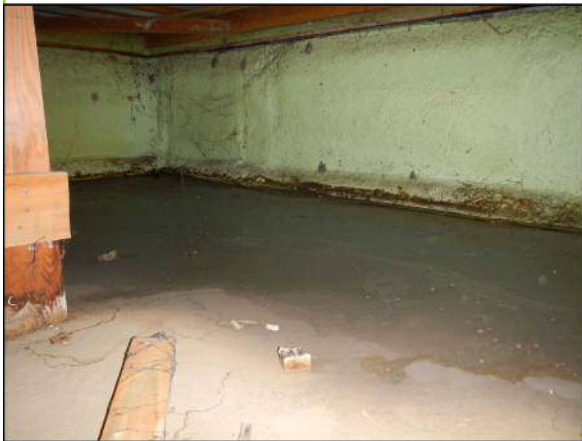
床下点検口:和室(1か所)

- ・土間コンクリートにひび割れがありました。
- ・水が浸入し、溜まっていました。
- ・侵入した水により、床束に湿り・腐朽がありました。
- ・リビング、水廻り等の過半を超える床下空間は確認することができませんでした。

床下に水が浸入し、水溜まりとなっていました。原因の追及は精密診断等を行う必要がありますが、水が浸入している個所の南東角部分の基礎が外部にせり出している状況であり、せり出している部分の土台水切りも特殊な形状となっていることから、水の侵入の原因の可能性の一つとして考えられます。

今回、過半を超える床下空間は点検することができませんでしたので、新規に床下点検口を設置し、点検できるようにすることをお奨めいたします。

現状、建物内の木材の著しい劣化は見受けられませんので、早期対策を行うことで被害の縮小が可能です。精密診断等の実施、改善工事の実施をお奨めいたします。

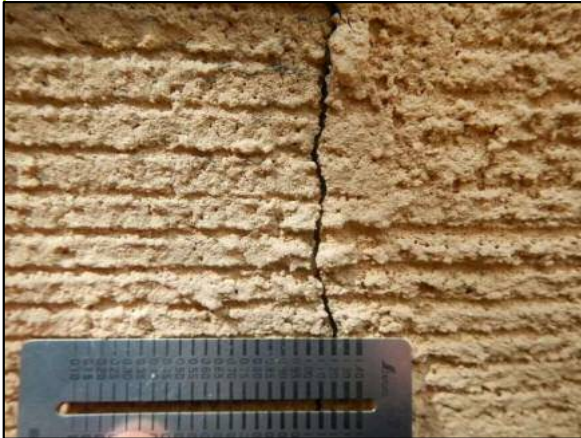
- ・シーリングが接着破壊している所が多く見受けられました。
- ・下地まで到達しているひび割れがありました。
- ・外壁表面に汚れがありました。

シーリングが接着破壊している所が多く見られ、外壁には経年なりの汚れや下地まで到達しているひび割れも散見されました。どちらも雨水の侵入に関わる重要なところですので、補修やシーリングの打ち換え等の早期対策をお奨めいたします。

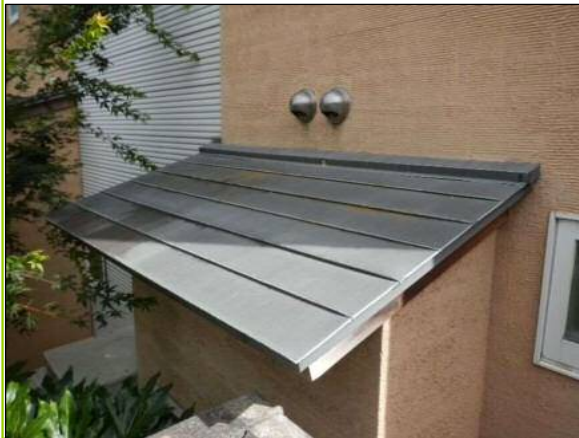
- ・軒天井の化粧合板表面が剥がれている部分がありました。
- ・軒裏や破風の木部、全体的に水染みがありました。
- ・金属屋根は全体的には錆や変色も見られず、良好な状態でした。
- ・金属屋根の北側下屋のみに、変色・錆等の劣化が見受けられました。

屋根の劣化は、環境・条件等により異なりますが、一般的には10～15年毎に保守塗装を行うと良いと言われています。金属屋根は全体的には良好な状態でしたが、北側の下屋のみ変色・錆が見受けられましたので、悪化する前に塗装工事の検討、実施をお奨めいたします。

軒天井や破風の木部には、雨水による染みが見られ、軒天井の化粧合板表面は全体的に劣化し、表面が剥がれている部分もありました。改善には塗装や表面に新たな材料を上張りする方法が考えられます。

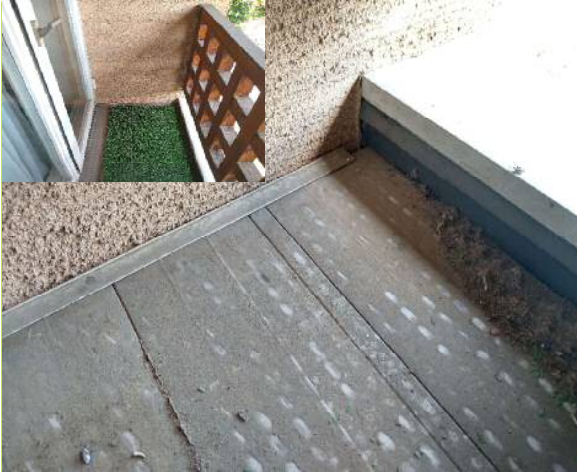
・検査項目である防水式のバルコニーではありませんが、左写真の様なバルコニーがありました。

・バルコニーの点検項目で、補修や精密診断が必要となる箇所は見受けられませんでした。

このタイプのバルコニーは床面の下に水をドレンパイプに流す仕組みが取られております。紫外線の影響や風雨の影響を受けにくい構造なので長期間メンテナンスは不要だと思われます。下部はデッキになっておりますので、万が一の不具合が出た場合でも大きな問題にはなりにくい場所です。住まいを長持ちさせるためには定期的に経過観察、点検を行い、必要に応じて保守工事を実施する事をお奨めいたします。

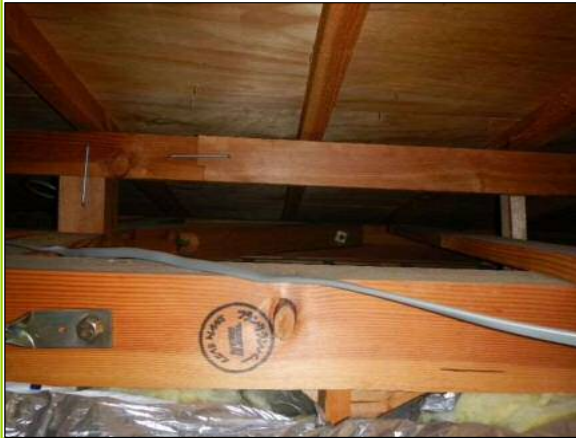
点検場所：和室仏間上部

- ・接合金物に錆はありませんでした。
- ・木部の腐朽などは見受けられませんでした。
- ・配管の脱落等は見られませんでした。
- ・断熱材がしっかり施工されていました。

雨漏りの早期発見には屋根裏状況を確認することが優位になります。  
現状、小屋裏に雨漏り跡は見受けられず、乾燥し良好な状態でした。  
今後も住まいを長持ちさせるためには定期的に点検することをお奨めいたします。

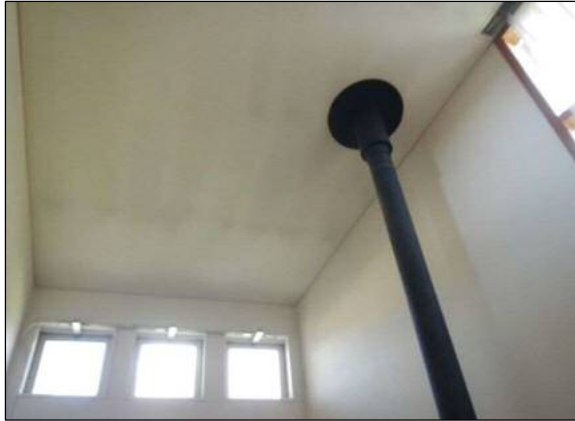
- ・室内の床や壁に傾きは見受けられませんでした。
- ・壁や柱に傾きは見受けられませんでした。
- ・経年なりの汚れやひび割れは見受けられますが、良好な状態でした。

室内の床や壁、柱に大きな傾斜はありませんでした。  
 内装にも経年なりの汚れやひび割れ等は見受けられますが、指摘するような大きな問題はなく、良好な状態でした。  
 今後も住まいを長持ちさせるためには、定期的に点検を行い、劣化等の早期発見・対策を行うことをお奨めいたします。

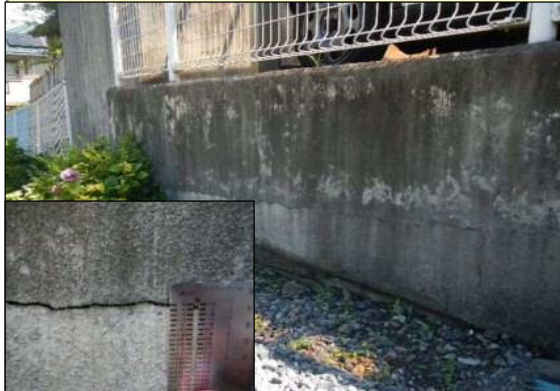
擁壁

敷地北西の擁壁に幅1.40mmの大きなひび割れがありました。

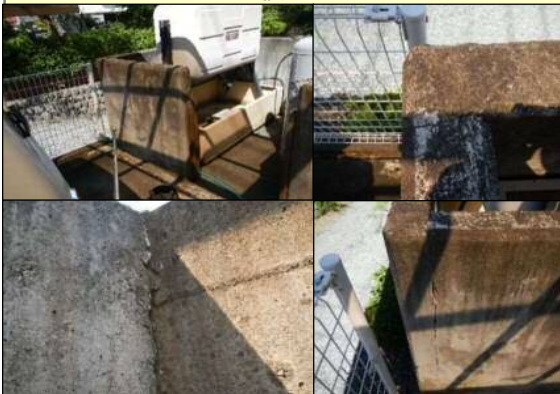
腰壁

敷地北側の設備機器周囲のコンクリート腰壁、打ち継ぎ部分と見られる個所にひび割れが見受けられました。反対側まで貫通していることから、コンクリート同士は分離している可能性があります。

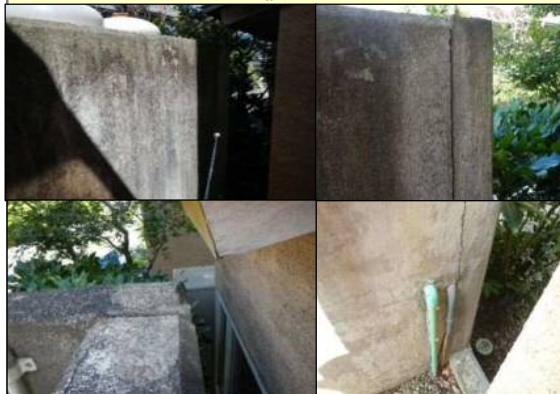
腰壁

敷地北側の設備機器周囲のコンクリート腰壁、打ち継ぎ部分と見られる個所にひび割れが見受けられました。反対側まで貫通していることから、コンクリート同士は分離している可能性があります。

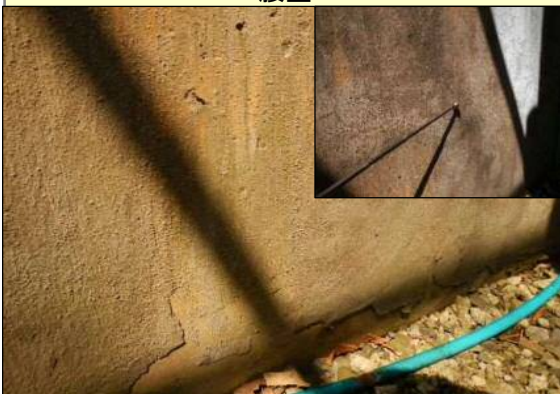
腰壁

敷地北側の設備機器周囲のコンクリート腰壁、表面のモルタル部分が劣化し、浮きや剥離が多く見られました。

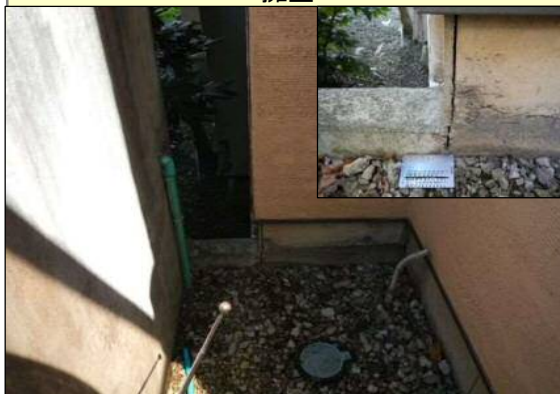
擁壁

敷地北側の擁壁と建物基礎の接続部に幅5.00mmを超えるひび割れがあり、擁壁と基礎が分離しているように見受けられました。

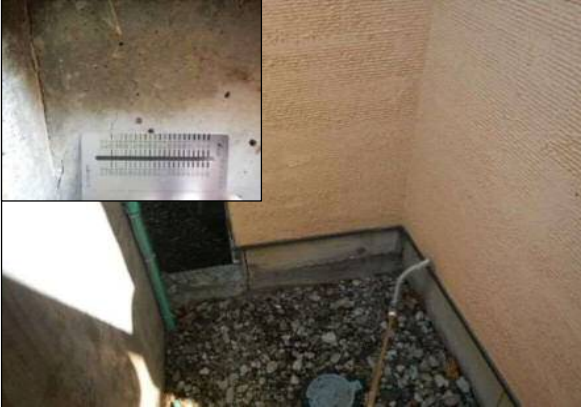
基礎

建物北側の基礎コンクリートに幅0.20mmのひび割れがありました。

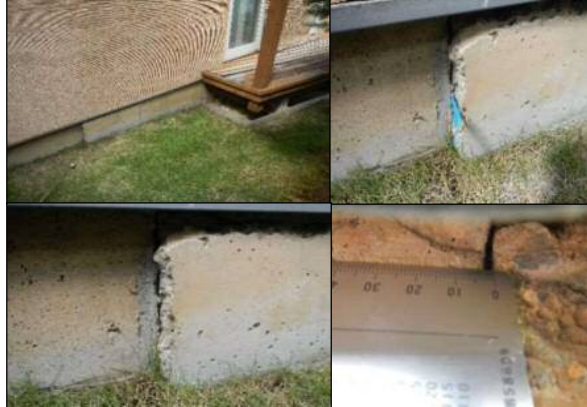
基礎

建物南側の基礎コンクリートに打ち継ぎ跡がありました。打ち継ぎ部分に幅3.00mmを超える深いひび割れがありました。

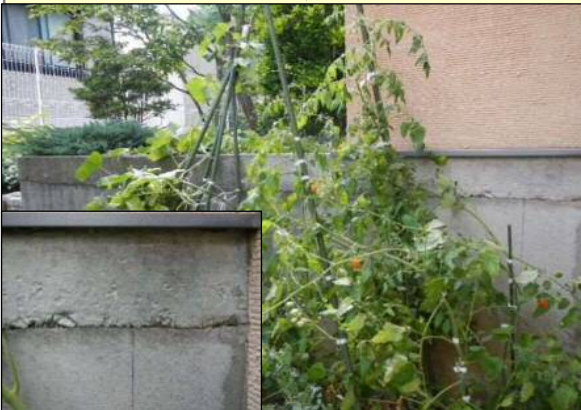
基礎

建物南側の基礎コンクリートに打ち継ぎ跡がありました。

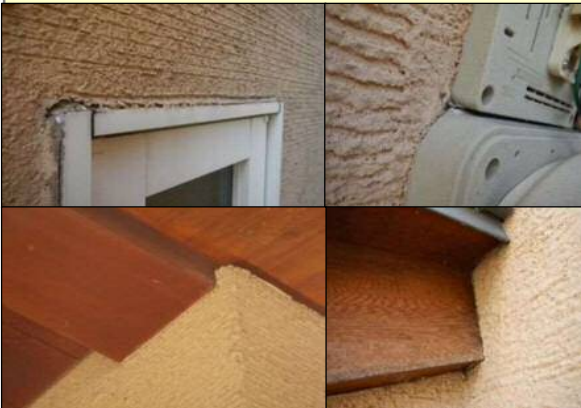
外壁

外壁のサッシや設備機器、木部との取り合い部分に経年劣化による隙間が生じていました。

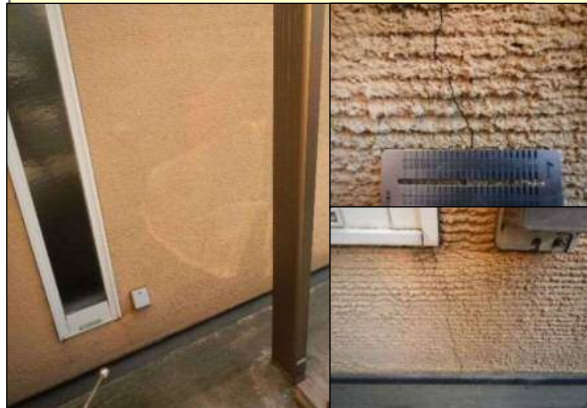
外壁

建物北側の外壁に幅0.65mmのひび割れがありました。

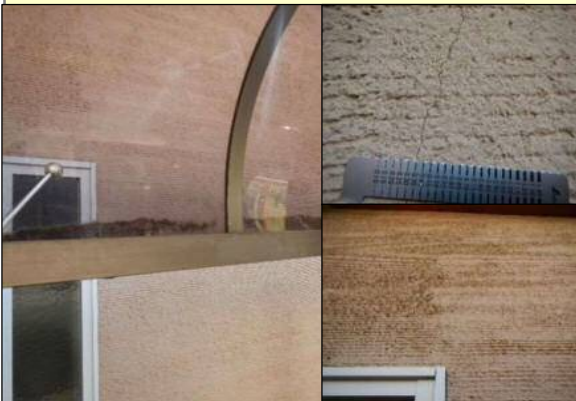
外壁

建物北側の外壁に幅0.40mmのひび割れがありました。

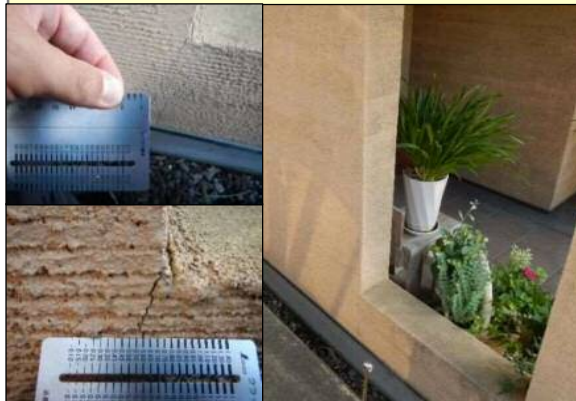
外壁

建物北側の外壁に幅0.60mmのひび割れがありました。深さが10mmを超えているため、下地まで到達している可能性があります。

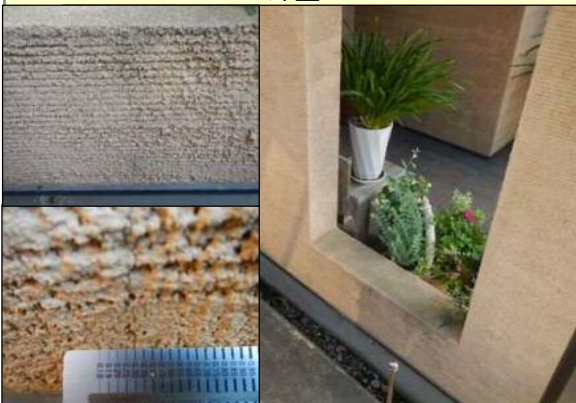
外壁

建物北側の外壁に幅0.30mmのひび割れがありました。

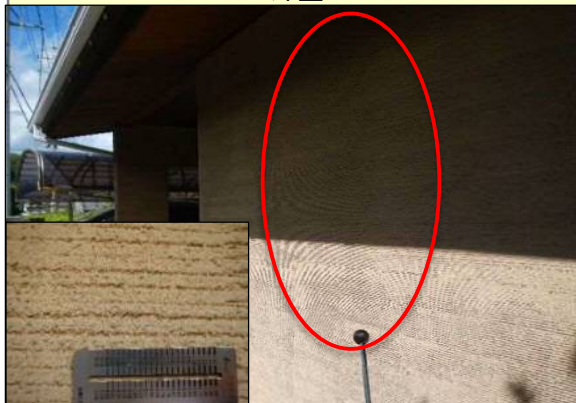
外壁

建物西側の外壁に幅0.25mmのひび割れがありました。

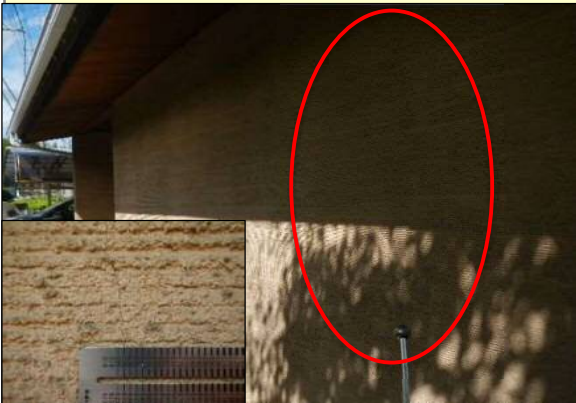
外壁

建物西側の外壁に幅0.25mmのひび割れがありました。

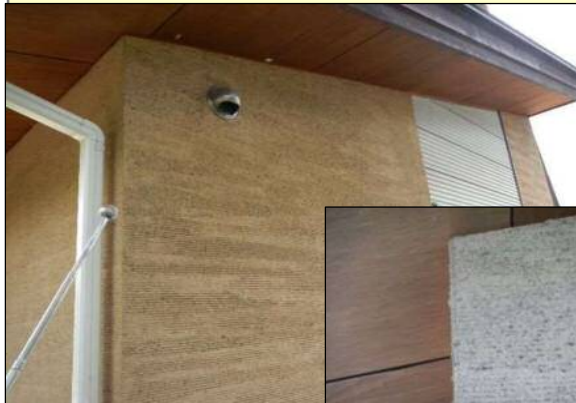
外壁

建物南西角の外壁にひび割れがありました。

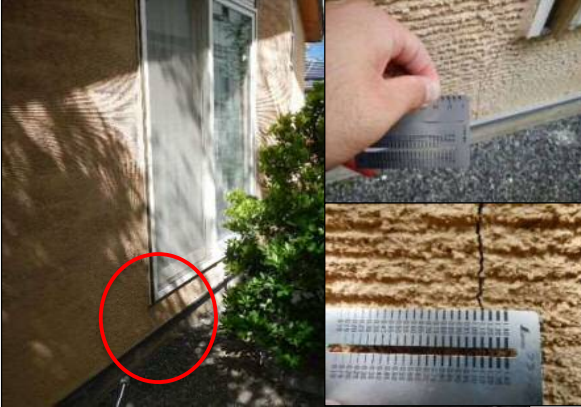
外壁

建物南側の外壁に幅1.10mmのひび割れがありました。深さが18mmあるため、下地まで到達していると考えられます。

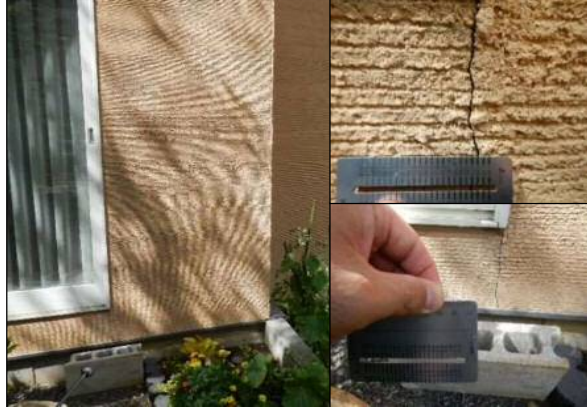
外壁

建物南側の外壁に幅1.20mmのひび割れがありました。深さが18mmあるため、下地まで到達していると考えられます。

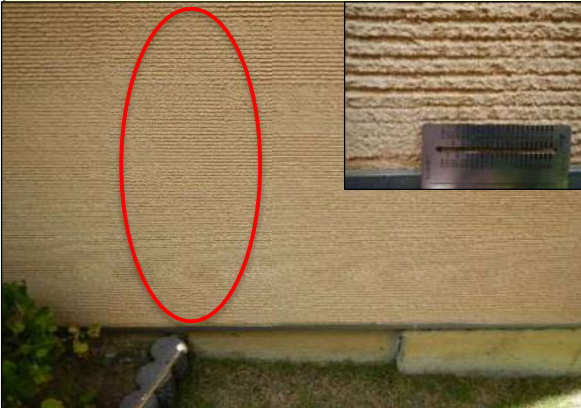
外壁

建物南側の外壁に幅0.25mmのひび割れがありました。

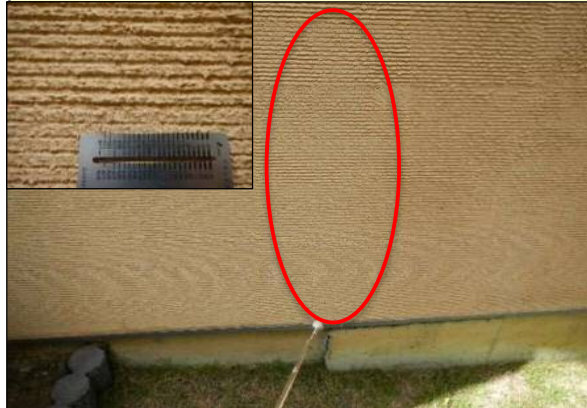
外壁

建物南側の外壁に幅0.20mmのひび割れがありました。

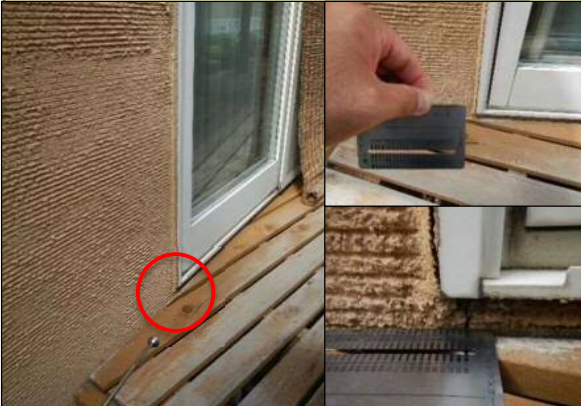
外壁

建物南側の外壁に幅1.40mmのひび割れがありました。深さが24mmあるため、下地まで到達していると考えられます。

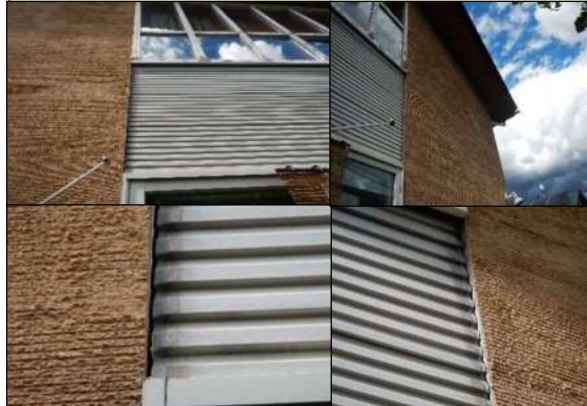
シーリング

建物南側の塗り壁とサイディング壁の取り合い部分、シーリングに接着破壊が見られ、隙間が生じていました。

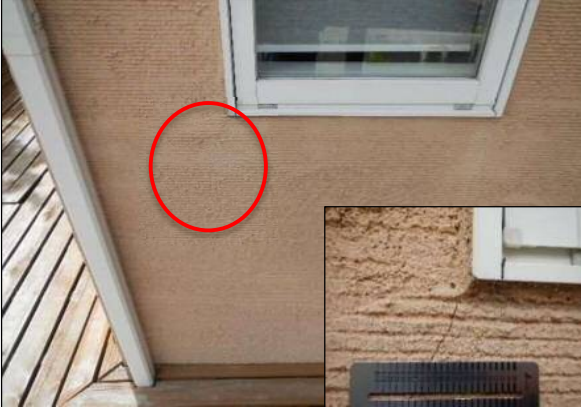
外壁

建物東側の外壁に幅0.50mmのひび割れがありました。

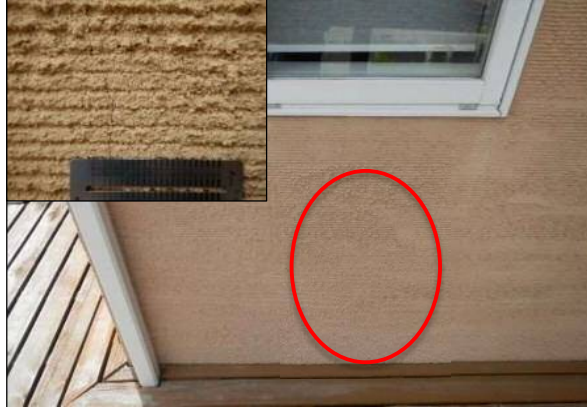
外壁

建物東側の外壁に幅0.25mmのひび割れがありました。

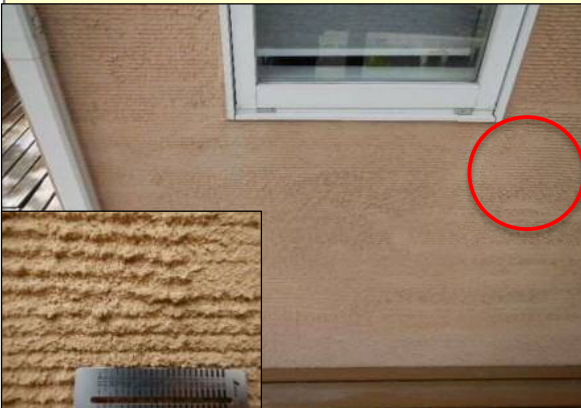
外壁

建物東側の外壁に幅0.25mmのひび割れがありました。

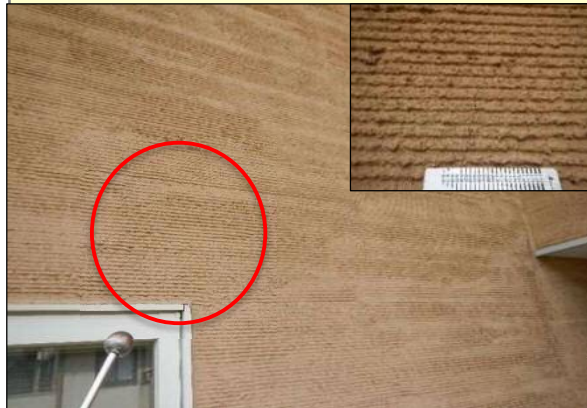
外壁

建物東側の外壁に幅0.30mmのひび割れがありました。

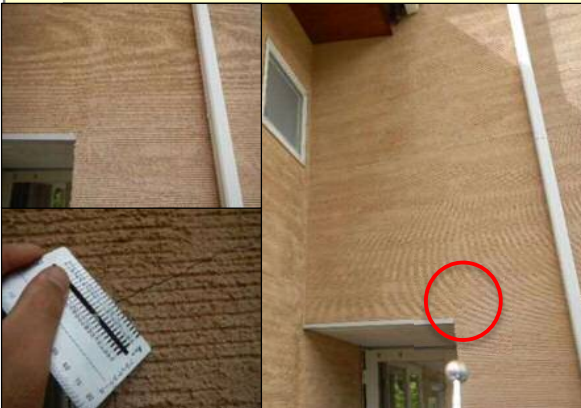
外壁

建物東側の外壁に幅0.80mmのひび割れがありました。

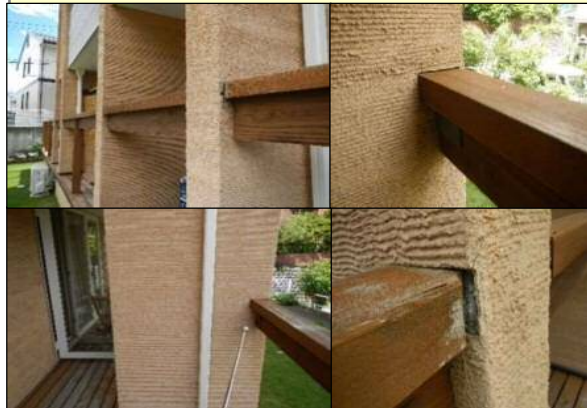
外壁

建物東側の木製手摺と外壁の取り付け部分、大きな隙間が生じていました。

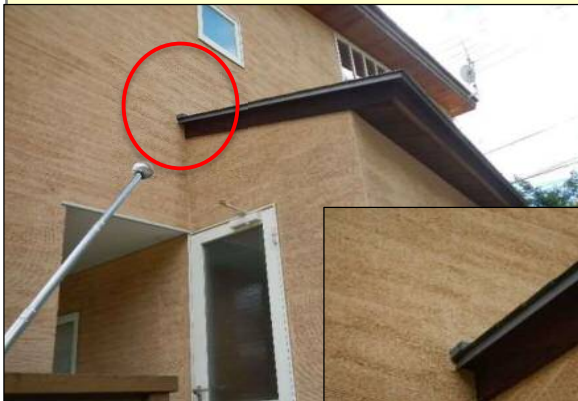
外壁

建物北側の外壁にひび割れがありました。

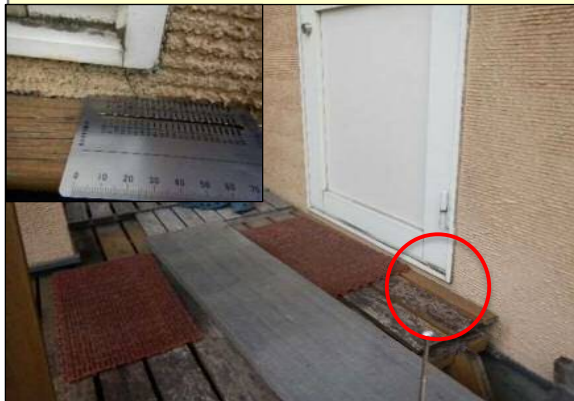
外壁

建物東側の外壁に幅0.35mmのひび割れがありました。

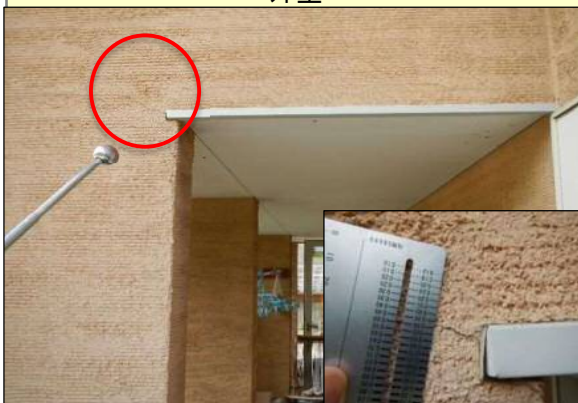
外壁

建物北側の外壁に幅0.45mmのひび割れがありました。

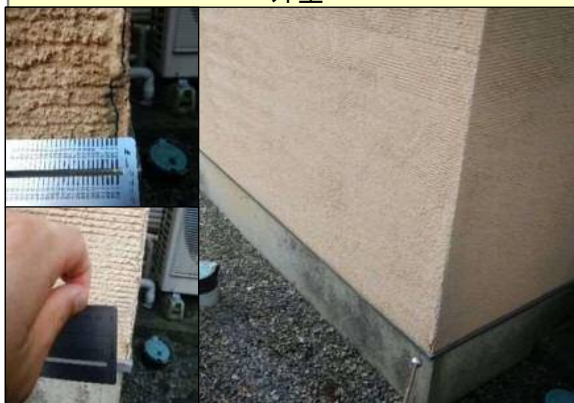
外壁

建物北側の外壁に幅1.40mmのひび割れがありました。深さが20mmあるため、下地まで到達していると考えられます。

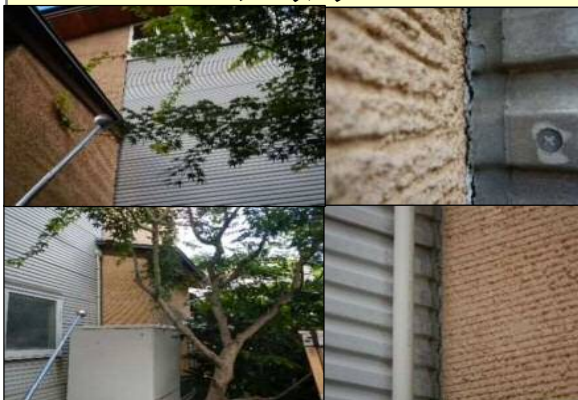
シーリング

建物北側の塗り壁とサイディング壁の取り合い部分、シーリングに接着破壊が見られ、隙間が生じていました。

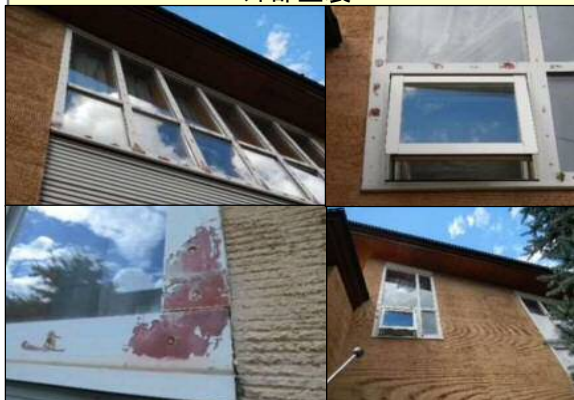
外部塗装

建物南側の窓枠、塗装が剥がれている個所が散見されました。

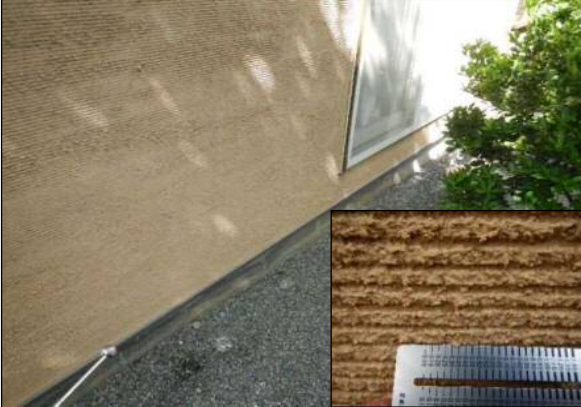
外壁

建物南側の外壁に幅0.25mmのひび割れがありました。

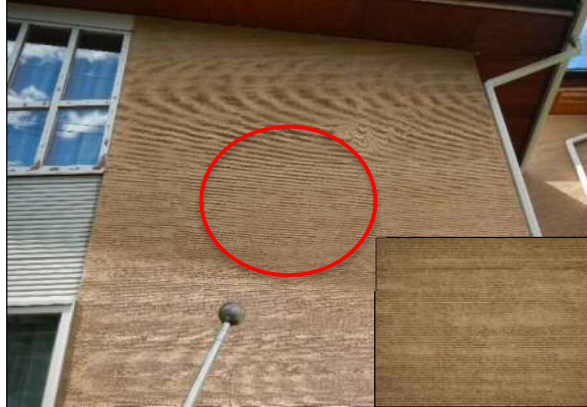
外壁

建物南側の外壁にひび割れがありました。

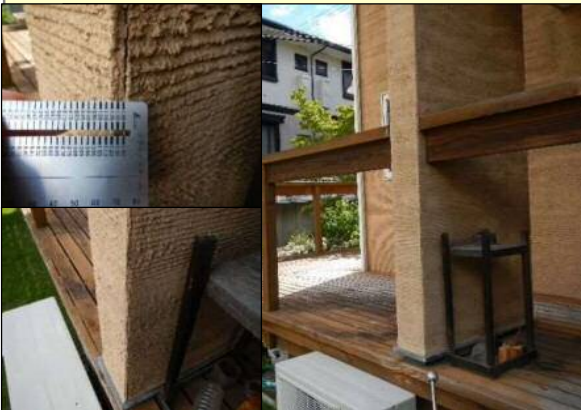
外壁

建物東側の外壁に幅1.40mmのひび割れがありました。

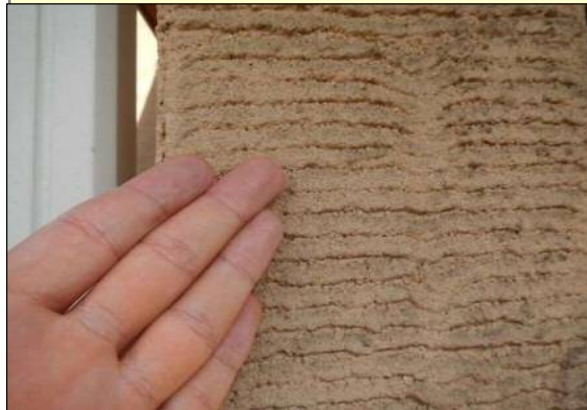
外壁

外壁に白亜化(チョーキング)や変退色は見受けられませんが、経年なりに汚れは見受けられました。

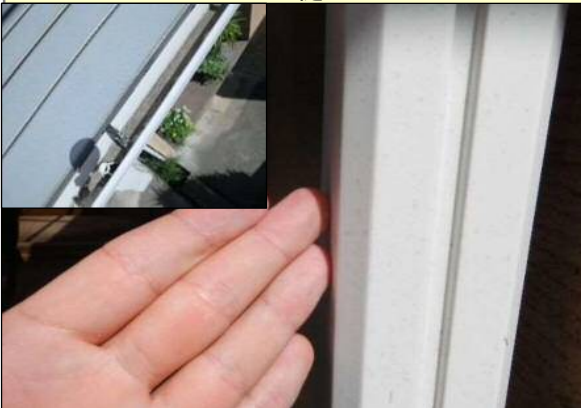
雨樋

雨樋にはゴミや詰まりは見られず、表面塗装の劣化は見られませんでした。

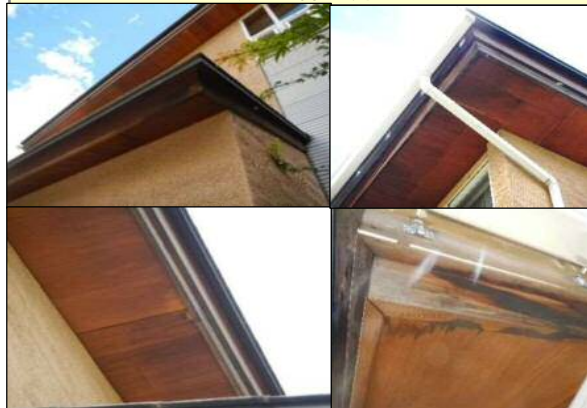
破風・軒天井

破風や軒天井の木部には雨水によるものと思われる雨染みが散見されました。

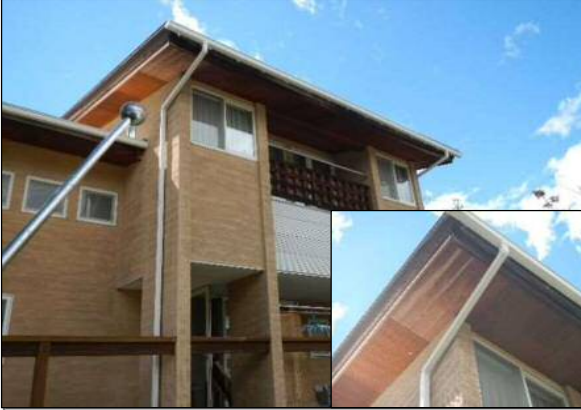
軒天井

建物東側の軒天井、化粧合板の表面が劣化し、剥げていました。

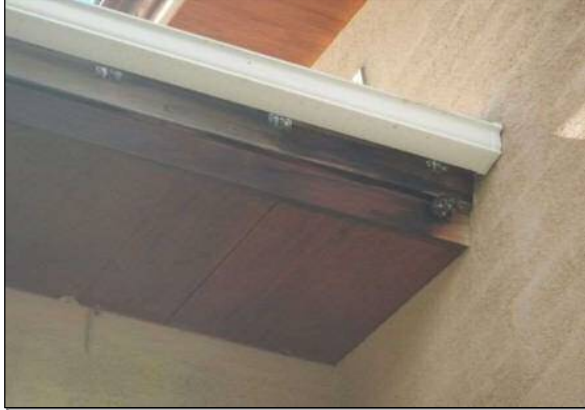
破風・軒天井

建物東側の破風入隅、雨水によるものと思われる雨染みが目立ちました。

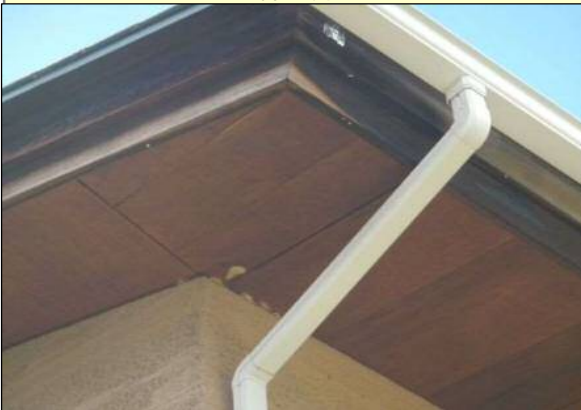
軒天井

建物南東角の軒天井、化粧合板の表面部分が剥げて始めていました。

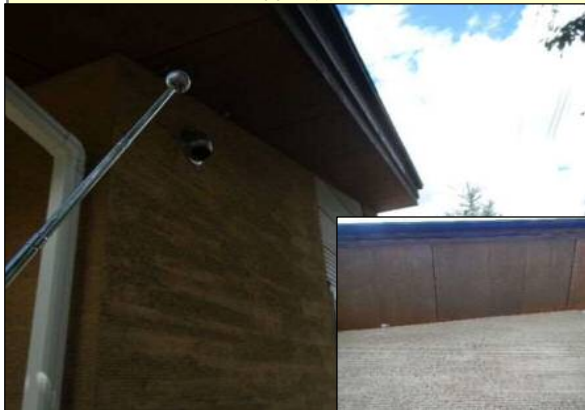
軒天井

建物南西角の軒天井、化粧合板の表面部分が剥げて始めていました。

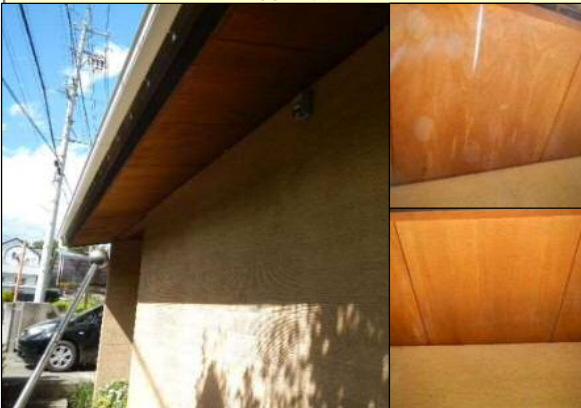
軒天井

建物西側の軒天井、化粧合板の表面部分が剥げて始めていました。

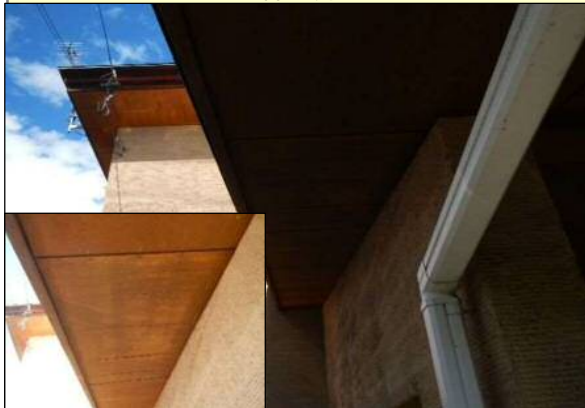
軒天井

建物北西角の軒天井、化粧合板の表面部分が剥げて始めていました。

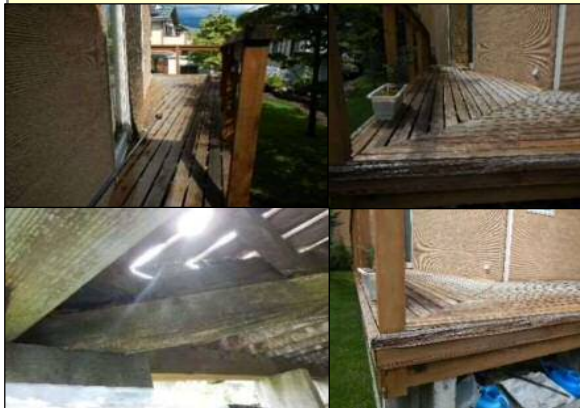
### ウッドデッキ

ウッドデッキの南東角部分、床に沈みがあり、床自体も下がり、表面・下地共に木部が劣化していました。また、手摺にぐらつきもありました。

項目	有無		所見
早期に補修が必要な箇所		なし	床下に水が浸入していますので、原因の特定、計画的な修繕・補修計画の検討と実施をお奨めいたします。 ウッドデッキの腐朽が進み、使用するのに危険な状態ですので、修繕計画の検討と実施をお奨めいたします。
	○	あり

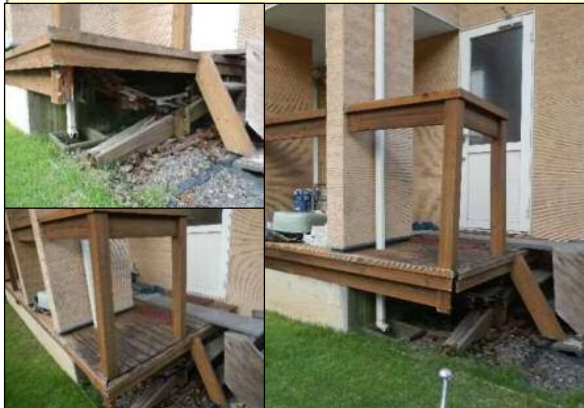
### ウッドデッキ

ウッドデッキ北東部分、土台部分の木部が劣化・破損し修理が必要な状態でした。

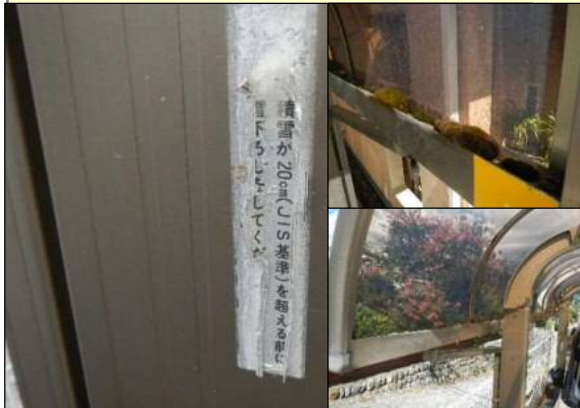
### カーポート

経年なりの汚れや苔の繁殖、キャップ部分の劣化が見受けられました。  
また、耐積雪荷重が20cmまでと記載がありましたので、積雪時は注意が必要です。

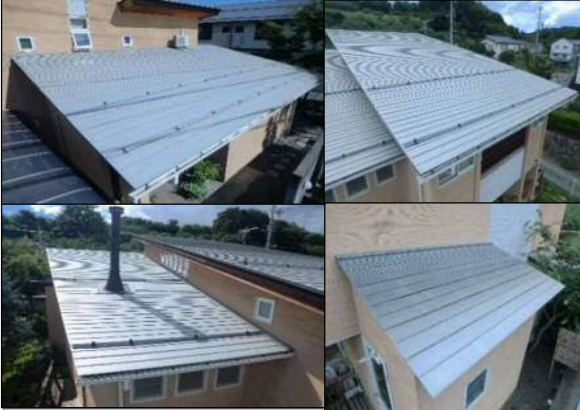
屋根

屋根板金には錆や苔などの劣化は見受けられず、良好な状態でした。

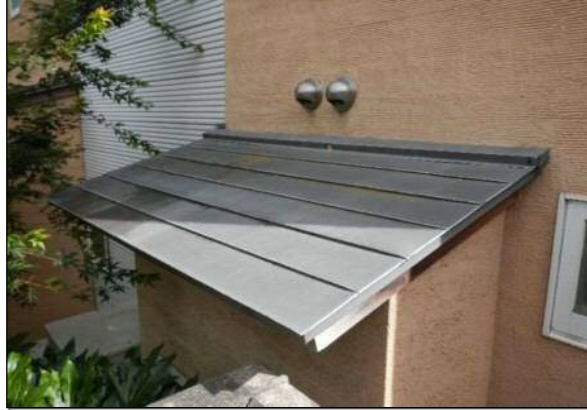
屋根

建物北西側の下屋部分には屋根板金の表面劣化に伴う変色や錆が見受けられました。

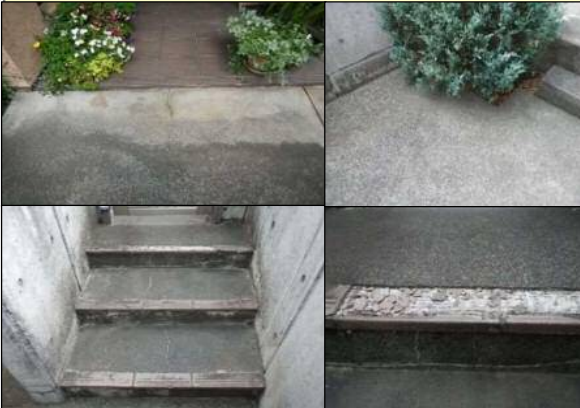
外部土間

外部の土間部分には所々にひび割れが見受けられました。アプローチ階段のすべり止めが劣化し破損している部分がありました。

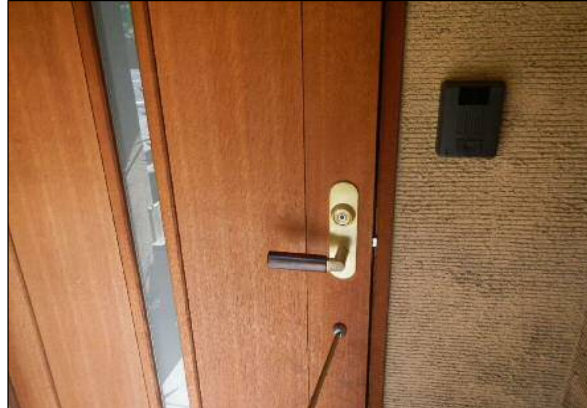
建具

玄関ドアのストライクに不具合がありました。

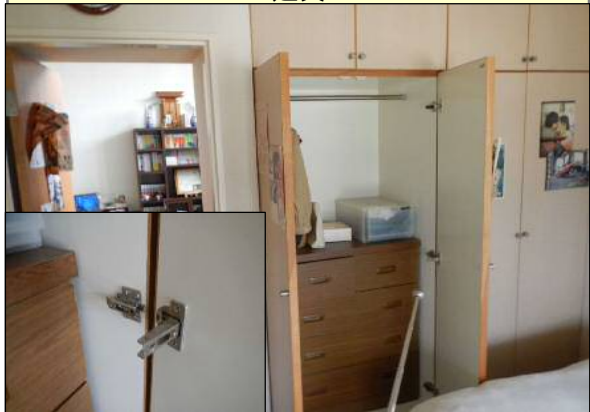
建具

2階子供部屋(北側)の建具、開閉時に建具同士が擦れていました。また、丁番が壊れている箇所がありました。

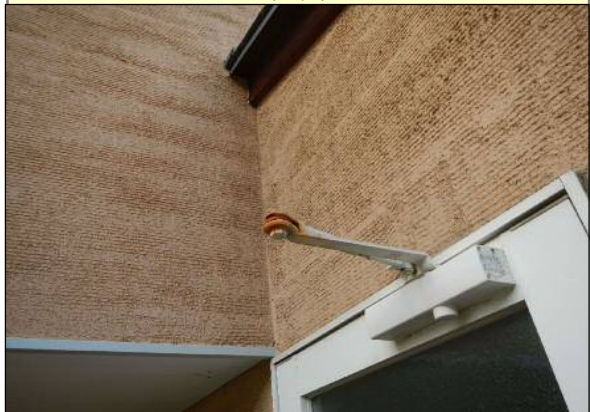
建具

勝手口ドアのドアクローザーが錆、開閉も途中までしか開かなくなっていました。

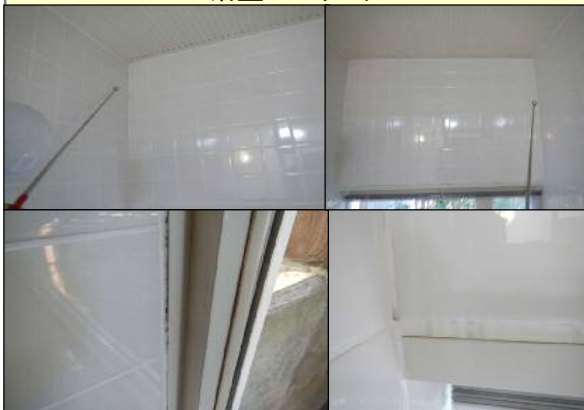
### 浴室シーリング

浴室の入隅部、サッシ枠との取り合い、建具との取り合い等のシーリングに破断・接着破壊が見られました。

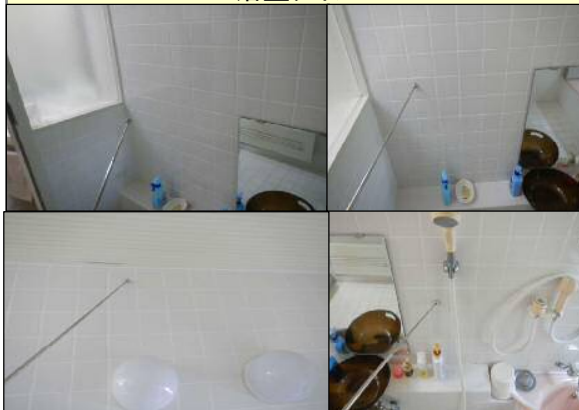
### 浴室タイル

浴室の壁タイルには浮いている箇所が散見されました。

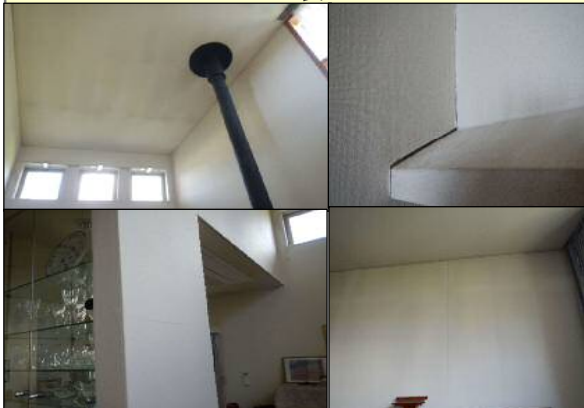
### 内装

内装には、汚れや隙間、クロスの割れ等、経年なりの劣化が見受けられました。

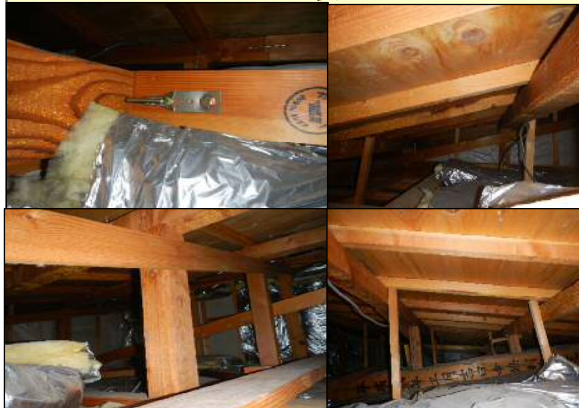
### 小屋裏

1階小屋裏の様子。雨漏れ痕や金物の錆も見受けられず、乾燥して良好な状態でした。

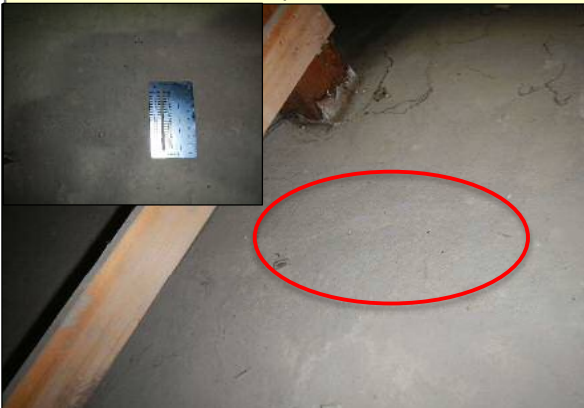
### 床下

床下土間に幅0.35mmのひび割れがありました。

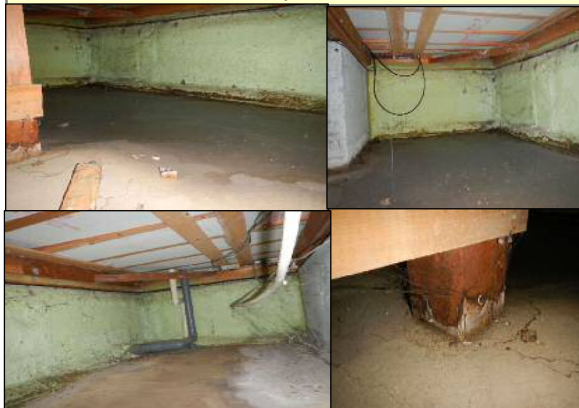
### 床下

建物南西角の床下に水が侵入していました。何度か乾いた形跡が見受けられたので、継続的に侵入しているものと思われます。

また、床束が水を吸収した跡もあり、白カビも発生していました。
