# 住宅診断書

お客様名 : XXXXXXXXXX  
物件所在地 : 松本市沢村3丁目704番12  
(住居表示) :  
構造 : 木造軸組み工法  
階数 : 鋼板葺き 二階建  
築年数 : 築 約 24 年 (平成 9 年 8 月 新築)  
床面積 : 1階 109.05㎡  
2階 68.35㎡  
延べ床面積 : 177.40㎡  
点検日時 : 令和3年 8月 10日 13:30~17:00(3.5時間)  
天候 : 晴れ

報告書作成年月日	2021年8月27日
点検担当者	武藤 正義
点検企業名	ISAI建築士事務所 長野県安曇野市穂高3142-2 TEL 0263-82-9685
保有資格	既存住宅状況調査技術者 第02202000051号

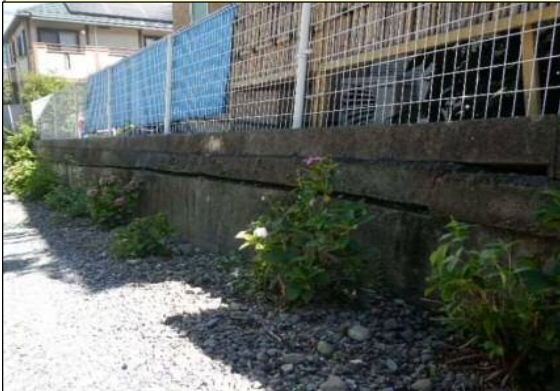
擁壁

敷地北側の擁壁が打ち継ぎ部分で分離し、大きな隙間が生じ、フェンスと共に傾いていました。

また、敷地北側の擁壁が打ち継ぎ部分で分離し、大きな亀裂が生じ、フェンスと共に傾いていました。駐車場北側の擁壁にも大きなひび割れが見受けられましたので、補修よりも作り直しをお奨めいたします。

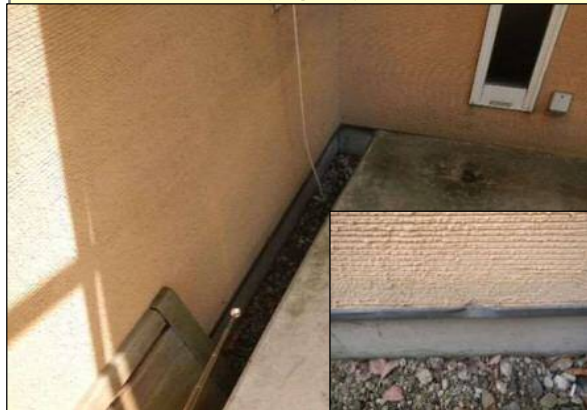
土台水切り

建物北側の土台水切りが一部変形していました。

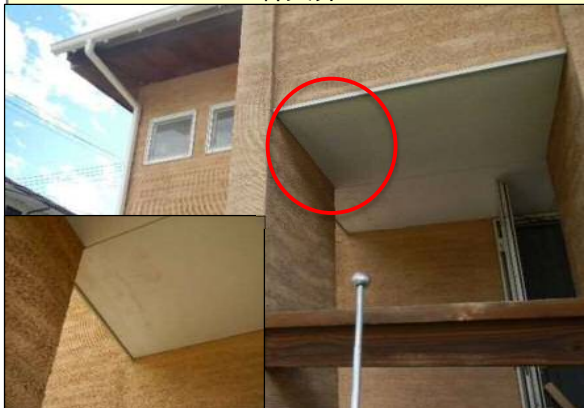
### 軒天井

建物東側バルコニー下の軒天井、雨染みと思われる跡がありました。

軒天井や破風の木部には、雨水による染みが見られ、軒天井の化粧合板表面は全体的に劣化し、表面が剥がれている部分もありました。改善には塗装や表面に新たな材料を上張りする方法が考えられます。

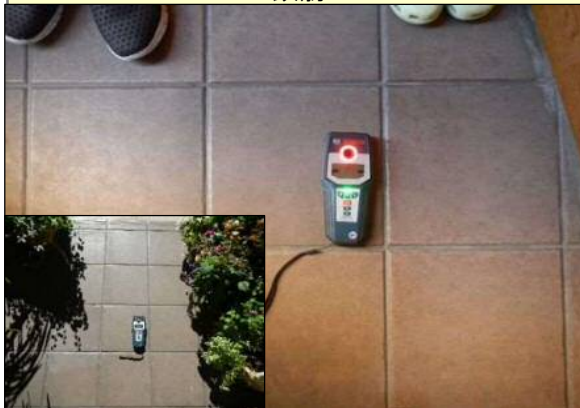
### 鉄筋

玄関ポーチ、玄関共に土間の配筋が確認できました。

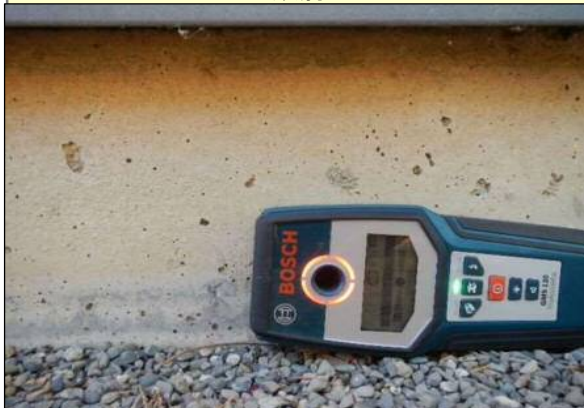
### 鉄筋

建物基礎コンクリートの配筋が確認できました。

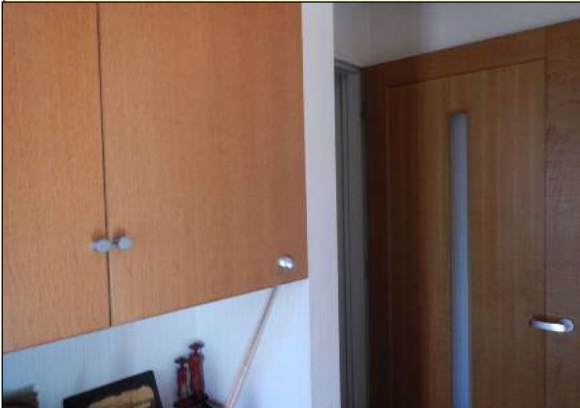
建具

玄関収納の開き戸、丁番から異音が出ました。

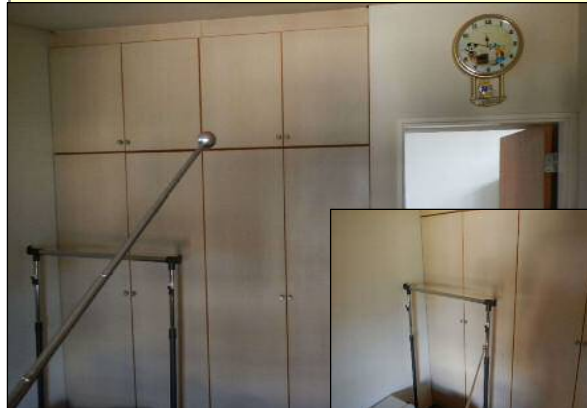
建具

2階子供部屋(南側)の収納扉、丁番から異音が出ました。

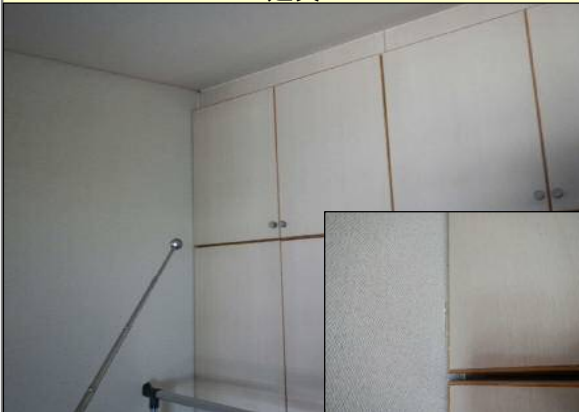
建具

2階子供部屋(南側)の建具、開閉時に建具と壁がすれるようになっていました。

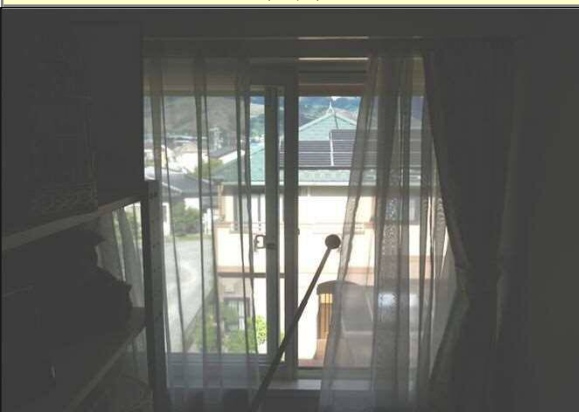
建具

2階子供部屋(北側)の網戸が動かなくなっていました。

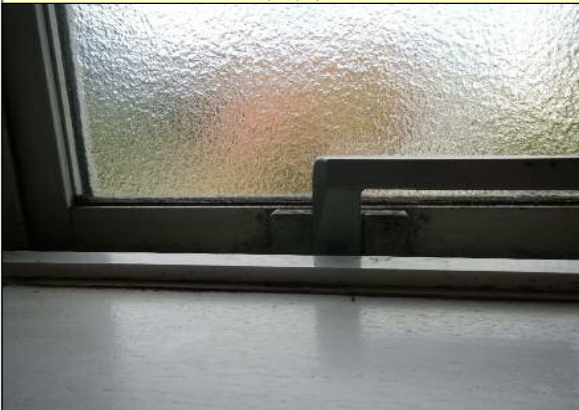
建具

窓には結露に起因すると思われる黒カビが多く見られました。

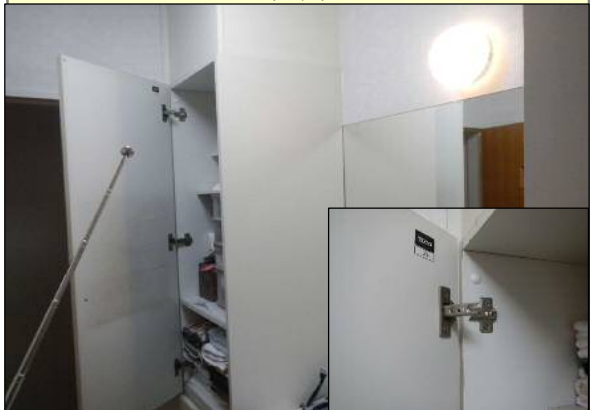
建具

洗面脱衣室の収納扉、丁番が壊れている箇所がありました。
